## MESSAGGIO NO. 71

### CONCERNENTE LA RICHIESTA DI UN CREDITO DI COSTRUZIONE DI FR. 1'384'000.-- PER IL RISANAMENTO DEL COLLETTORE CONSORTILE SITUATO IN VIA ADAMINI A LUGANO

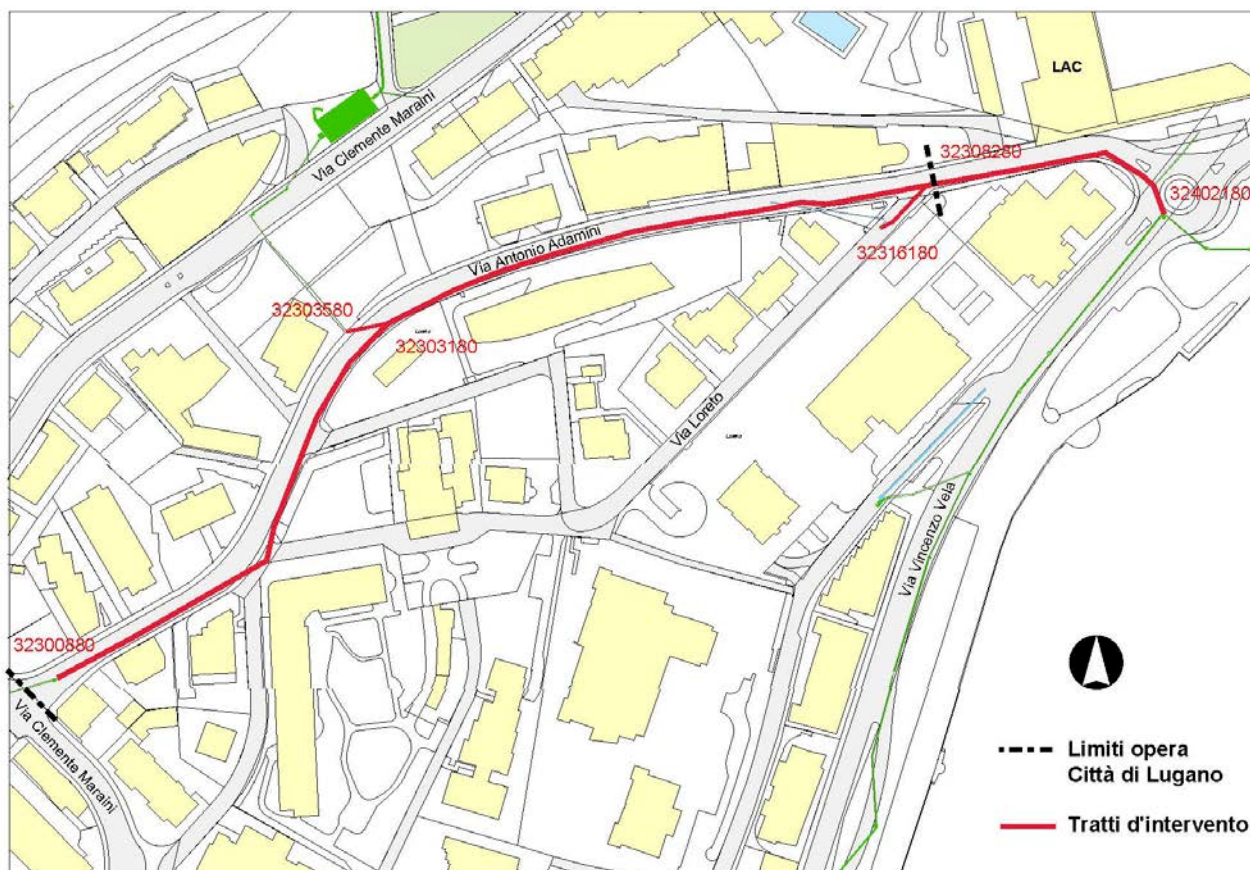
- L'intervento di risanamento si articola lungo via Antonio Adamini a Lugano e nello specifico si tratta della sostituzione e in parte del potenziamento del collettore consortile dall'incrocio con Via C. Maraini all'incrocio con Via V. Vela (vedi estratto sotto).

Per maggior chiarezza alleghiamo un estratto del catasto del tratto interessato.
