**MESSAGGIO NO. 23
CONCERNENTE LA RICHIESTA DI UN CREDITO DI FR. 480'000.--
PER IL RISANAMENTO DEI QUADRI ELETTRICI SOLLEVAMENTO E FILTRAZIONE**

**CONSORZIO DEPURAZIONE ACQUE
LUGANO E DINTORNI**

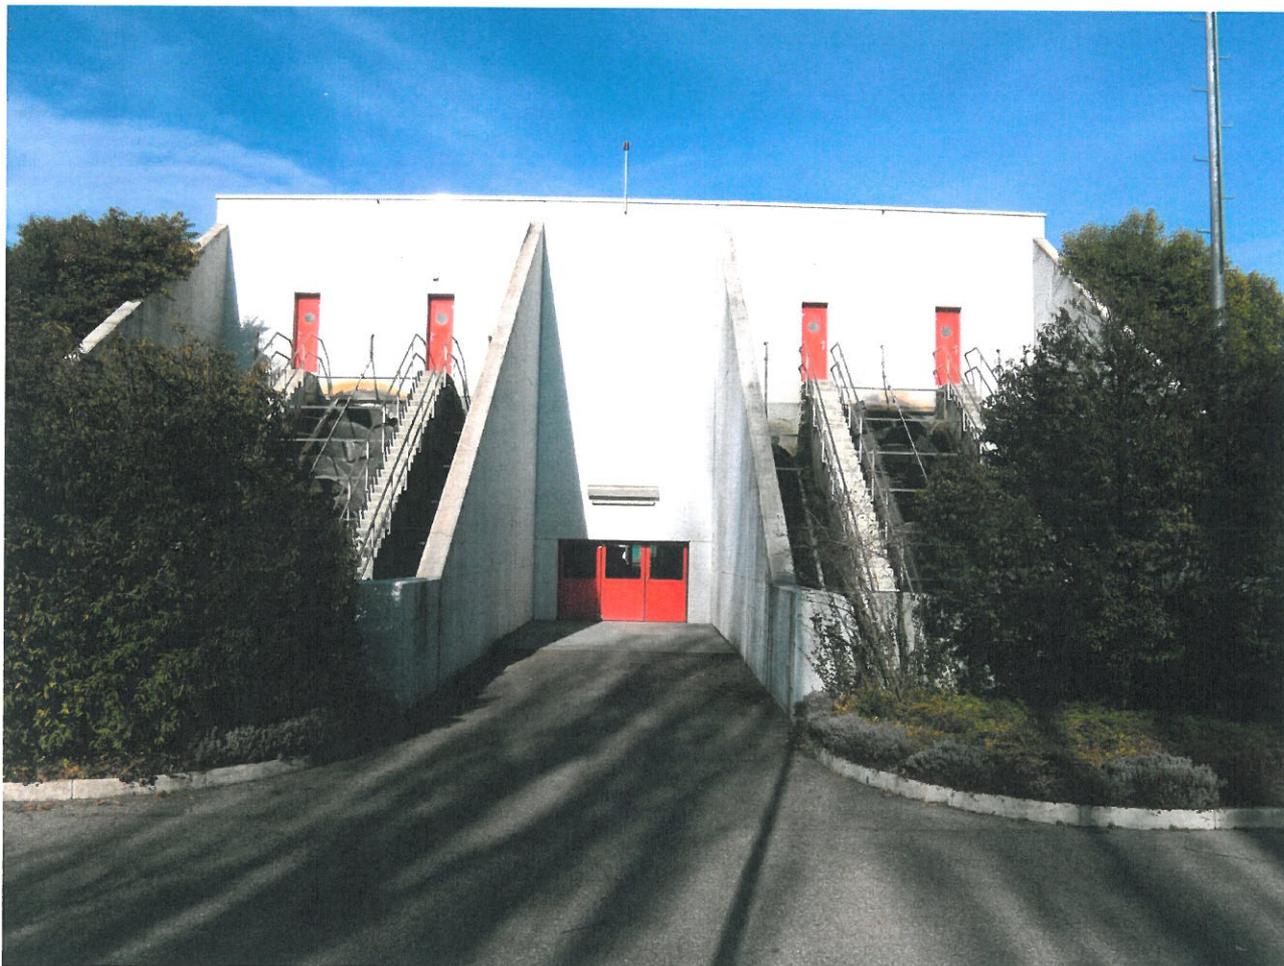
La stazione Sollevamento si occupa, come lo dice la parola stessa, di sollevare le acque provenienti dalla decantazione finale per convogliarle nei bacini della stazione filtrazione. E' composta da viti senza fine che spingono le acque ad un'altezza di 10 m circa (principio di Archimede).

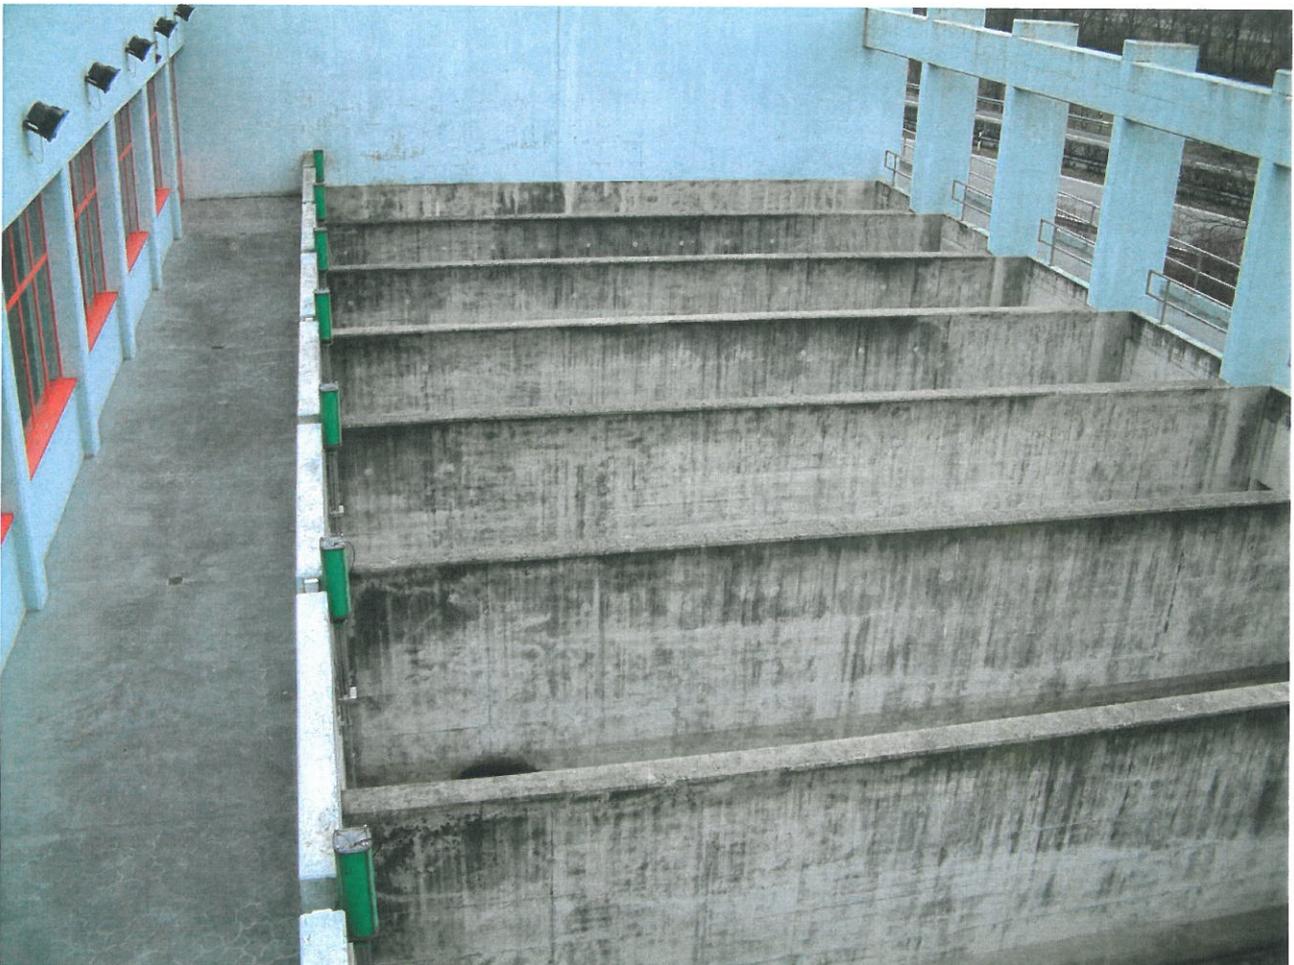
La filtrazione è composta da 16 vasche al cui interno sono posati 2 strati di sabbia. L'acqua, passando attraverso le sabbie, viene filtrata e le sostanze in sospensione restano trattenute in modo che l'acqua possa proseguire alleggerita il suo percorso verso l'uscita dell'impianto. Le materie trattenute nello strato di sabbia sono rimosse con un lavaggio giornaliero mentre l'acqua non completamente pulita viene riportata in testa all'impianto. Per aumentare l'efficacia di questo processo sono pure utilizzati degli agenti chimici che provocano una flocculazione di queste sostanze.

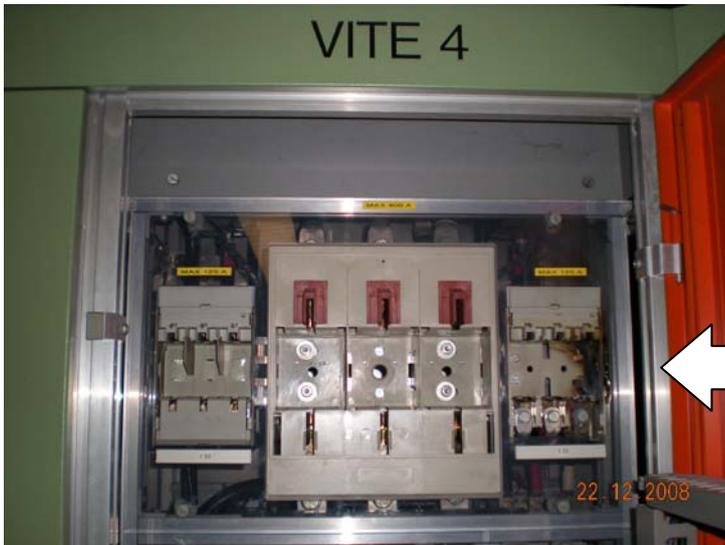
Principio
d'incendio nel
quadro

I quadri elettrici di questa stazione sono stati costruiti nel 1993. Nel 2003 e nel 2008 si sono verificati due principi d'incendio, causati da alcuni componenti logorati.

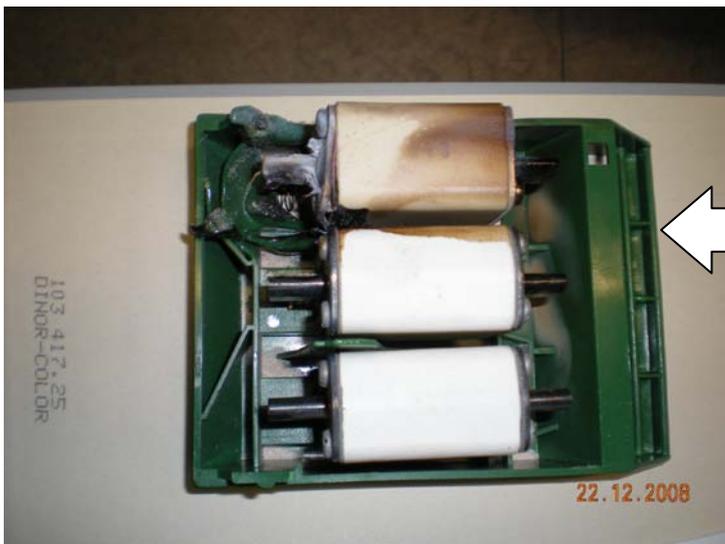
Dettaglio
componenti
bruciate

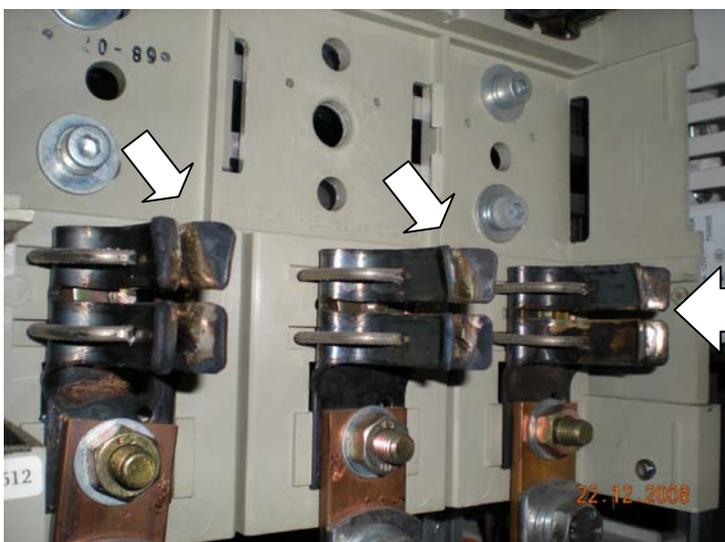
Evidenti
segni di
corrosione

Il progetto prevede un parziale rifacimento dei quadri sostituendo le parti usurate e/o che presentano evidenti segni di corrosione. Questo intervento permetterà di risolvere anche un problema di progettazione consentendoci, in futuro, una disattivazione parziale della stazione; ciò risulta particolarmente importante in caso di manutenzione.

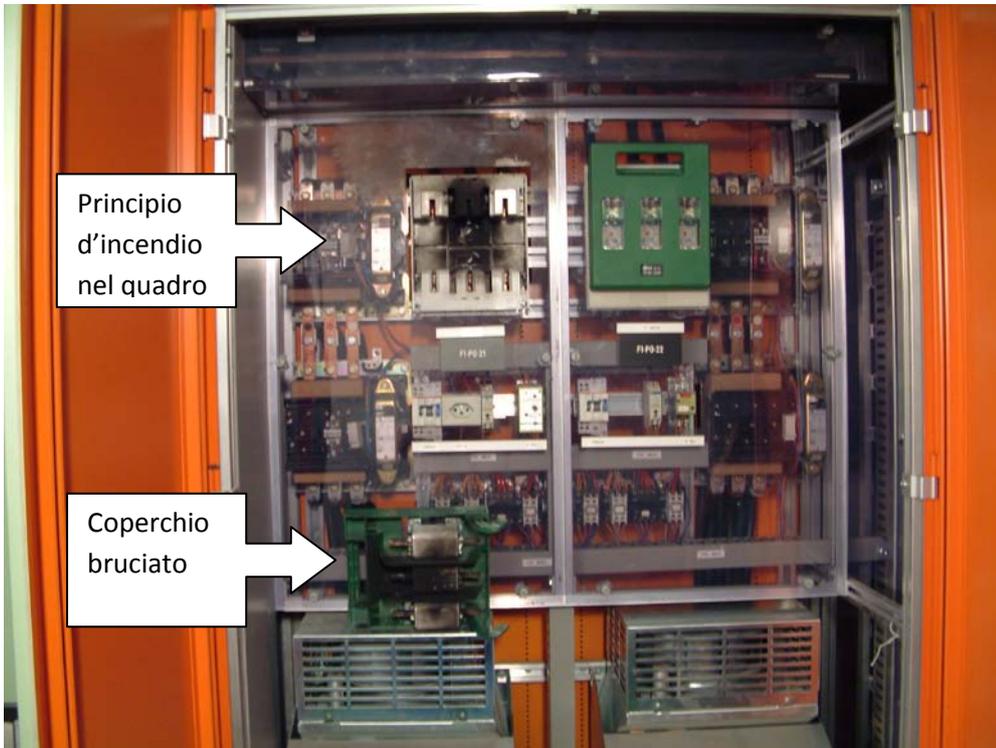
Principio
d'incendio
nel quadro

A questo proposito vi è da segnalare che questa situazione potrebbe creare un certo pericolo alla sicurezza e già nel 1999 è stata all'origine di un principio di incendio.

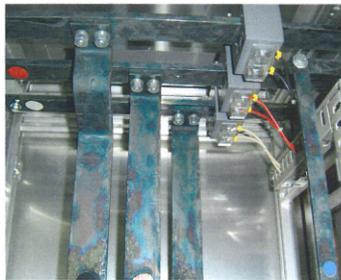
Placche di
rame
(testimoni)

Per tenere costantemente monitorata la situazione si è inoltre provveduto a posare dei testimoni (placchette di rame) che con il cambiamento del loro colore segnalano lo stato d'avanzamento della corrosione.

Si è potuto constatare che dalla loro posa avvenuta nel febbraio del 2006 tale processo si è praticamente arrestato.

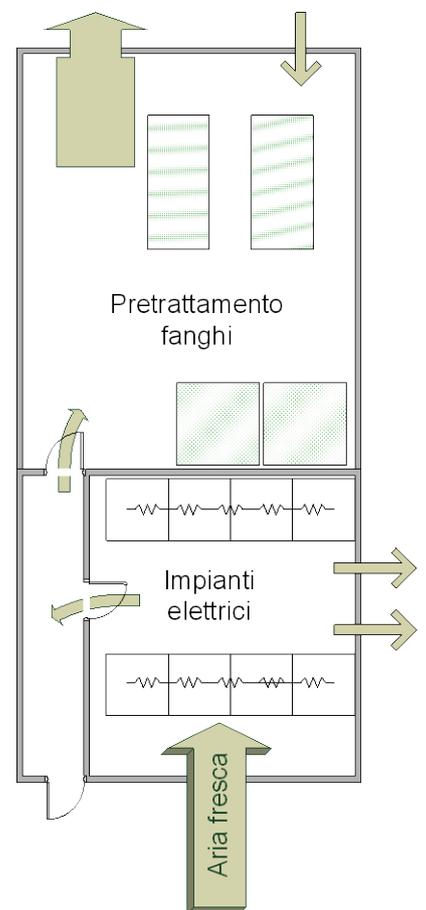
Schema
impianto di
ventilazione

Quali prime misure per mitigare il problema si è provveduto ad installare un'apparecchiatura che consente di eliminare una parte degli odori e di mettere in depressione il locale del pretrattamento fanghi.

La stanza adiacente è invece tenuta in pressione grazie all'ausilio di un impianto di ventilazione che immette aria fresca e pulita (vedi schema allegato).
